ESTUDIO DE CASOS

Motor Marathon, 60HP, 460V, 60/120A, 1780RPM, 9 líneas salida. Usado en Extrusora de plástico, controlado con un Variador Electrónico de Velocidad. El motor presento un fuerte ruido, que se atribuyó inicialmente a un rodamiento. Se revisan y están bien.

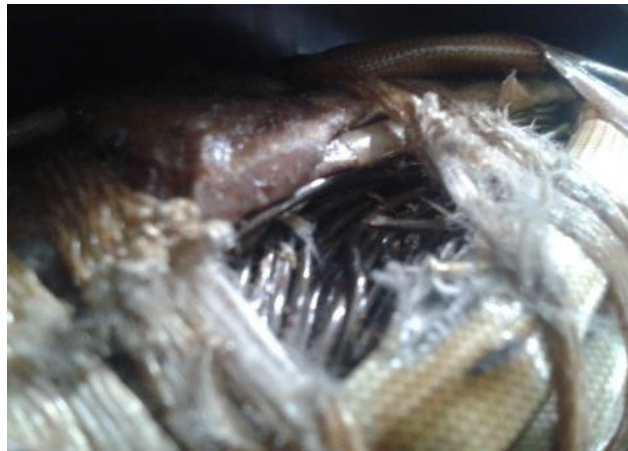
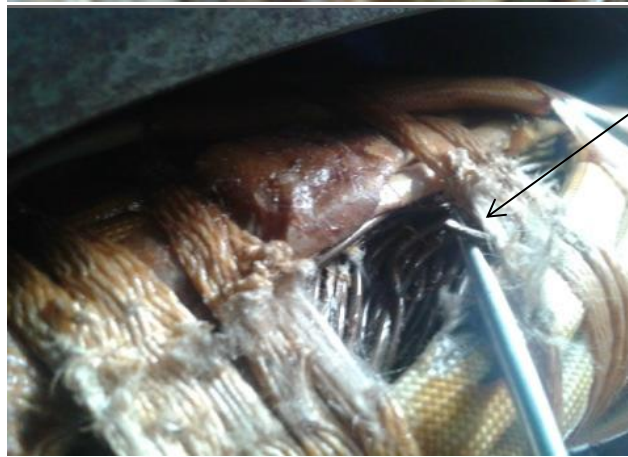
Luego se detectó un Alambre roto (Cortado) en el bobinado, se suelda y arranca correctamente.

Durante el proceso de mantenimiento preventivo se golpeó parte del bobinado con la tapa, provocando el corte del alambre de cobre. Aun con este hilo cortado el motor logro arrancar, aunque producía un fuerte ruido, fuera de lo común. Por eso se vuelve a revisar encontrándose el daño.

Esto permite que si un hilo de alambre se corte, el motor puede seguir operando. Sin embargo, el flujo magnético no es uniforme en las 3 fases, provocando ruido y vibración fuera de lo normal.

Según los datos de bobinado entregados por el fabricante del motor, se trata de un diseño del tipo concéntrico, conexión 4Y/2Y (4/2 Estrellas en Paralelo), con 14 hilos #18 AWG en mano. Esto significa que son múltiples circuitos e hilos en paralelo, lo que explica el comportamiento encontrado en el caso.

Hilo Roto

Una manera de evitar esta situación es medir el balance resistivo antes y después del servicio de mantenimiento, aunque en este caso se necesita un mili o micro ohmímetro, ya que son datos muy bajos:

La resistencia óhmica promedio, según el fabricante es: Res. Baja 0.0425 Ω / Res. Nominal 0.0459 Ω / Res. Alta 0.0493 Ω
