BOLETÍN MENSUAL PREPARADO POR WWW.MOTORTICO.COM, COSTA RICA

FEBRERO 2016

¿Cómo afecta la desalineación al funcionamiento de un motor eléctrico?

El caso estudio se basa en un sistema de bombeo horizontal (*H pump*), donde existía una desalineación entre motor eléctrico-cámara de empuje horizontal (*HTC*). Ver figura siguiente.

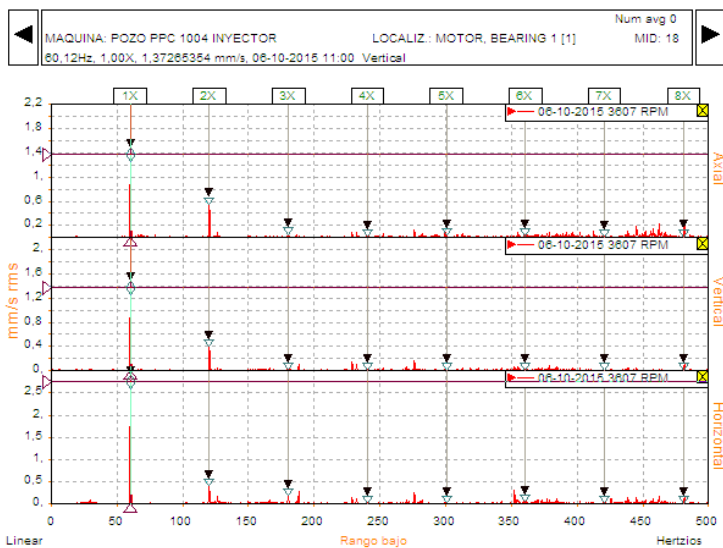
Figura 2 - Espectro de velocidad en motor lado opuesto al acople

Las Figuras 2 y 3 son espectros característicos de desalineación.

- En los espectros de velocidad del motor y de la cámara de empuje, se observa la presencia de una desalineación en **Valores No Admisibles** de funcionamiento, ya que se nota la existencia predominante del $1X$ y $2X$ de la frecuencia de giro.

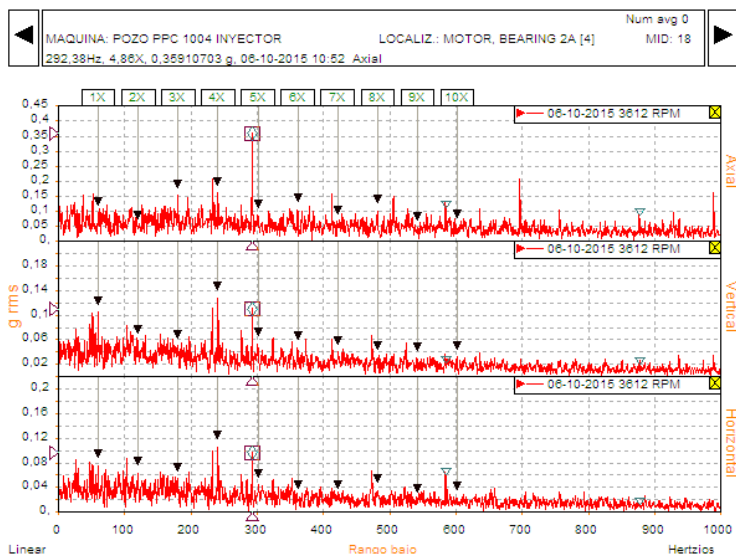
Figura 4 - Espectro de demodulación en motor en lado de acople

Además, en la Fig. 4 se observa la presencia de la frecuencia de defecto de la pista interna del rodamiento. Por otro lado, en la Fig. 5 se observa la presencia de la frecuencia de defecto de los elementos rotantes del rodamiento.

- En los espectros de demodulación del lado acople del motor, se observa la presencia predominante de la frecuencia de defecto de la pista interna del rodamiento.

- ✓ Reemplazar ambos rodamientos del motor.
- ✓ Realizar la alineación del sistema, considerando los valores recomendado por el fabricante del acople.
- ✓ Se recomienda hacer un control de vibraciones periódicamente, para determinar la evolución de los fenómenos encontrados.

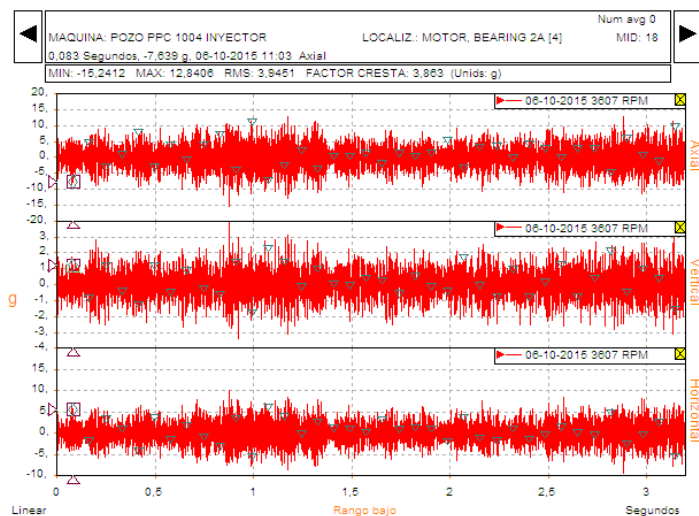
Figura 6 - Señal temporal de rodamiento defectuoso en motor lado del acople

- Se observa la presencia de impactos en las señales temporales, lo cual estaría relacionada a los defectos observados en los rodamientos del motor.
- Los valores globales de vibración en velocidad del motor, se encuentran en **Valores No Admisibles de Funcionamiento**.

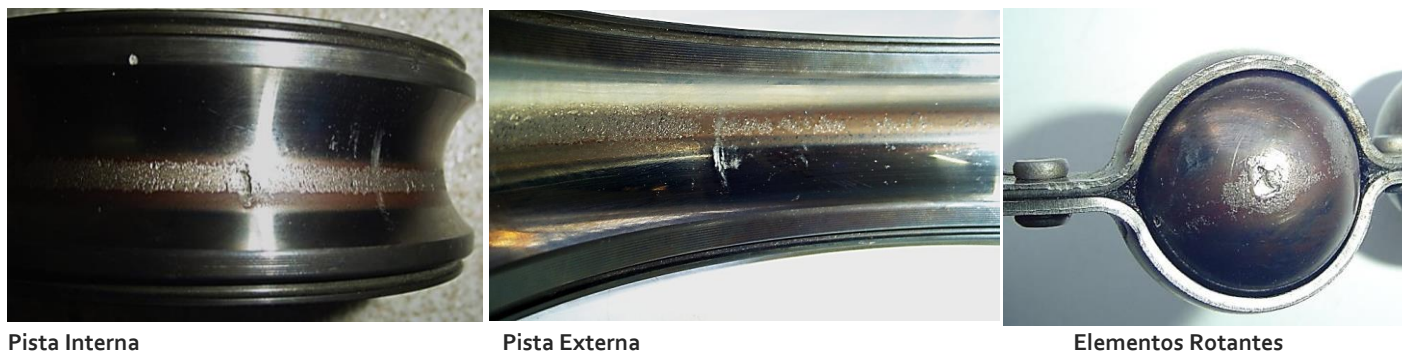
Figura 8 - Condición de los rodamientos lado del acople

El registro fotográfico evidencia los daños en los rodamientos una vez que se desarmaron para verificar su condición:

- ✓ Analizando la forma del camino de rodadura de la pista interna y externa de ambos rodamientos, el mismo se relacionaría con el fenómeno plasmado en la imagen inferior, lo cual estaría intimamente ligado a la presencia de una desalineación. Ver Fig. 10.
- ✓ Se observa el desprendimiento de material en la pista interna, pista externa y elementos rotantes, donde dicho fenómeno es conocido como "Descamación", lo cual es causado por la presencia de una desalineación, la cual genera una excesiva carga sobre el rodamiento. Ver Fig. 11.
