motor tico

NOVIEMBRE-DICIEMBRE 2016

Termografía en la prueba de núcleos laminados de máquinas rotativas

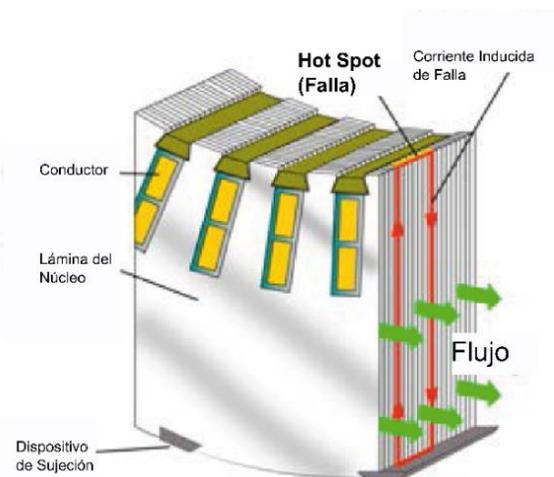
- La detección de puntos calientes o hot spot dentro del núcleo, los cuales se originan por la pérdida del aislamiento interlaminar, y como consecuencia se producen corrientes circulantes en la sección dañada. La Fig. 1 ilustra un hot spot, el cual puede producirse luego de una falla de corto circuito o por rozamiento rotor-estator. Un núcleo con hot spots pone en riesgo la vida útil del sistema de aislamiento del devanado, en el corto plazo. Por ejemplo, hay evidencia documentada de que una máquina con hot spots puede fallar en los primeros 4-6 meses de operación.

Figura 1 Núcleo magnético mostrando una sección con un hot spot

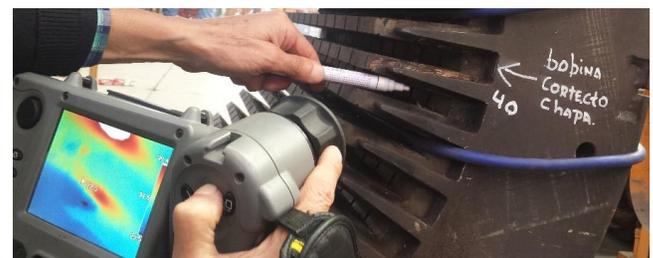
El motor presentó una falla de corto circuito a tierra en la bobina de entrada a la fase, provocando una erosión de un grupo de láminas del núcleo. Este daño derivó a su vez en un punto caliente, el cual fue detectado durante la inspección visual del núcleo de estator, y confirmado en la prueba de loop test con termografía. En la Fig. 2 se muestra la imagen de la prueba del estator, donde se puede notar en la pantalla de la cámara una zona roja, al centro, la cual corresponde a la zona fallada.

Figura 2 Prueba de termografía durante el loop test

Basado en la prueba, se desarrolló una estrategia de reparación para el núcleo, la cual consistió en la intervención de la zona dañada, para devolver la aislación interlaminar. La prueba de verificación, posterior a la reparación, indicó que el hot spot ya no estaba presente.
