motor tico

BOLETÍN BI-MENSUAL PREPARADO POR WWW.MOTORTICO.COM, COSTA RICA

JULIO-AGOSTO 2016

Relevancia del monitoreo de condición en el aislamiento de Máquinas Rotativas Media Tensión

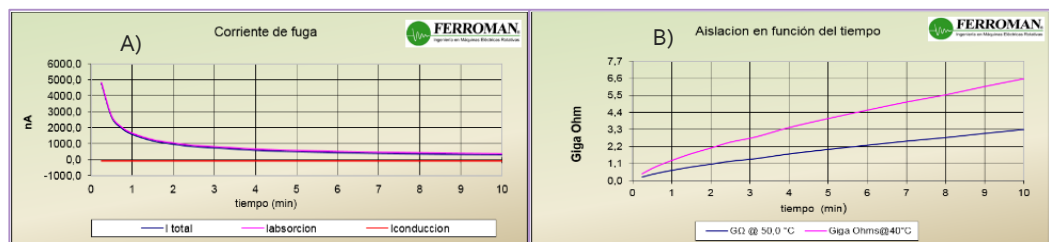
IR_{1 min} : 1,28 GΩ @ 40°C

IR_{10 min} : 6,54 GΩ @ 40°C

PI : 5,1.

Resultados OK !!!!

Figura 1 Prueba de resistencia de aislamiento en CC (Cortesía Ferroman S.A.)

El gráfico A) muestra las corrientes en nA (nano amperios), y el gráfico B) presenta la IR en función del tiempo para 10 minutos. Los resultados están según las recomendaciones de la norma.

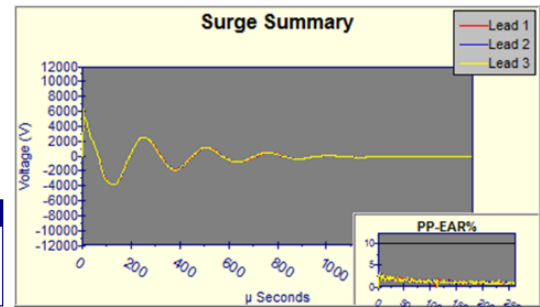
La prueba de impulso, o surge, se realizó según la norma IEEE 522, con los siguientes resultados:

Resultados OK !!!!

Figura 2 Prueba de impulso (Cortesía Ferroman S.A.)

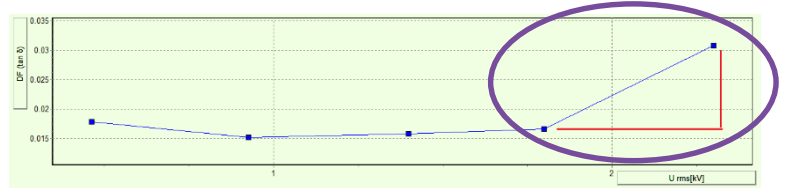
Precaución !!!!!

Figura 3 Prueba de $Tan\delta$ y Tip-Up (Cortesía Ferroman S.A.)

Se detectó un aumento considerable de la $Tan\delta$ en el último escalón de voltaje (último Tip-Up), según Fig. 3.

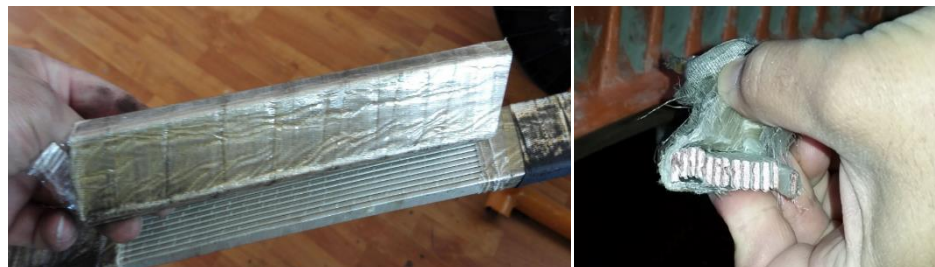
Al revisar los datos, los valores de IR y PI están según la normativa, y se pueden considerar normales. No obstante, al usar otras variables, por ejemplo, la razón de absorción ($Razón\ de\ Absorción = Corriente\ de\ Absorción\ @\ 1\ min / Corriente\ de\ Absorción\ @\ 10\ min$), se esperaría magnitudes mayores de este parámetro para un aislamiento tipo Mica-Epóxico, a pesar de satisfacer la norma IEEE 43. Por otro lado, la prueba de Surge no se deja ver nada que pueda indicar algún defecto incipiente. Sin embargo, el factor de disipación hay que mirarlo con mayor detenimiento, puesto que en general todo va bien hasta el último Tip Up, el cual tiene algo que decir. Se aprecia que es la única variable que se incrementó anormalmente. Dicha condición podría ser asociada a descargas parciales internas, en virtud de la existencia de vacuolas entre capas del aislamiento y delaminación. Las investigaciones posteriores, una vez desarmada la máquina, se determinó que el bobinado no era original y carecía de impregnación adecuada (ver Fig. 4). Solamente por medio del ensayo de Tip Up se logró detectar con claridad el problema.

Figura 4 Inspección del devanado mostrando la falta de resina
