BOLETÍN MENSUAL PREPARADO POR WWW.MOTORTICO.COM, COSTA RICA

FEBRERO 2016

¿Cómo afecta la desalineación al funcionamiento de un motor eléctrico?

El caso estudio se basa en un sistema de bombeo horizontal (*H pump*), donde existía una desalineación entre motor eléctrico-cámara de empuje horizontal (*HTC*). Ver figura siguiente.

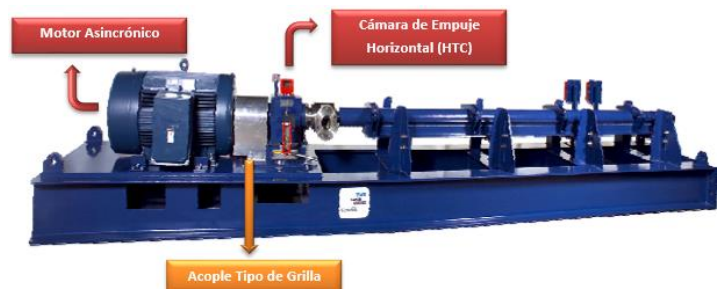
Se verifica en los resultados obtenidos la presencia de una desalineación angular significativa.

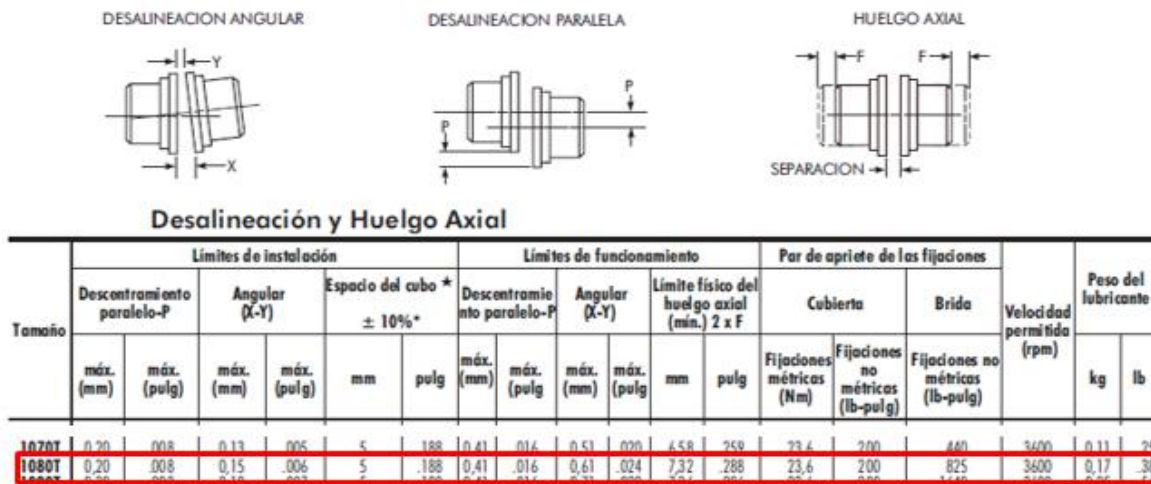
Figura 1 – Límites de funcionamiento del acoplamiento utilizado

El acoplamiento utilizado es tipo Grilla, con las siguientes especificaciones de funcionamiento, según se resalta en la Fig. 1.
