Prueba al Núcleo Laminado de Estator.

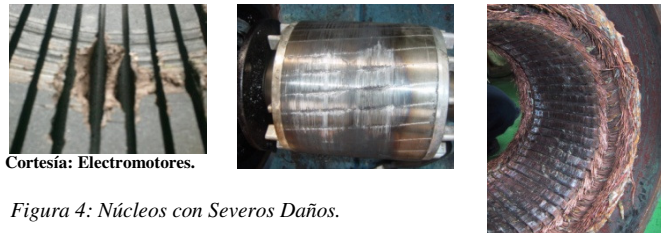
Figura 4: Núcleos con Severos Daños.

Uno de los daños posibles en los núcleos laminados son los puntos o regiones calientes, que son *Cortos Magnéticos*, que se dan al perderse el aislamiento inter-laminar, por causas Mecánicas o Eléctricas. La causa mecánica principal es el rozamiento por contacto entre Rotor y Estator. La causa eléctrica principal es el corto circuitos, que produce calor excesivo, que a su vez funde el cobre, provocando la unión de las laminas. Algunos ejemplos se muestran a continuación:
