ESTUDIO DE CASOS

Un motor de 50HP, trifásico, es reparado en un taller, es probado y pasa todas las pruebas de salida (Aislamiento a tierra, balance resistivo, consumo en vacío, vibración, temperatura en rodamientos). El mismo se usa en un compresor de aire, ubicado en una planta de tratamiento de aguas residuales en una empresa alimenticia. Cuando se instala en el compresor en campo, se mide la Resistencia de Aislamiento con el Meghometro, previo al arranque, y se obtiene 0 MΩ. Se decide no arrancar y llamar a la empresa reparadora. La empresa se apersona y mide con su propio equipo: 0 MΩ.

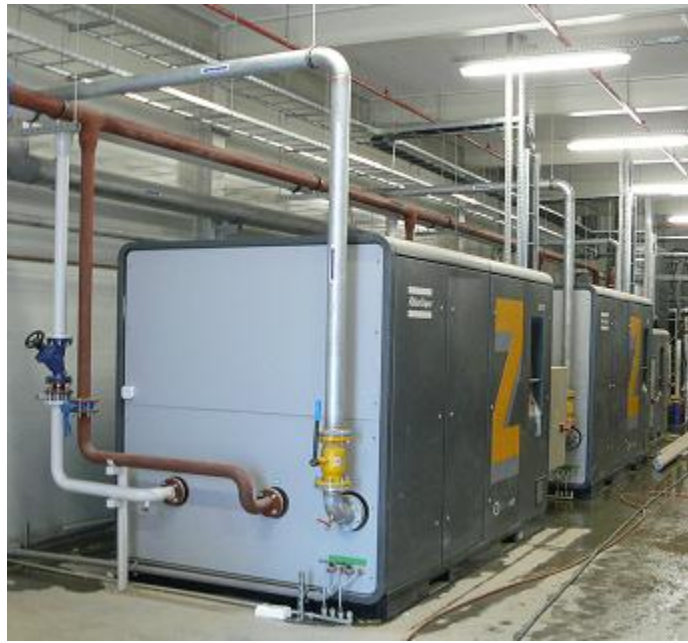
Fotografía ilustrativa:

El problema se dio en el ducto de alimentación, una tubería que salía del panel del arrancador, se enterraba y salía en la caja de conexiones, a escasos 10mts del motor. La misma estaba inundada de agua, situación que no había sido detectado. Lo que pasaba es que la prueba se estaba haciendo según el protocolo, en el CCM o Panel de Arrancadores, pero el cliente no fue al motor directamente, desconectándolo de los cables de alimentación. Cuando se aisló el motor y se volvió hacer la prueba, se obtuvo un nivel de aislamiento alto, similar al de salida del taller de reparación. Con esto quedó claro que el problema era el cable de alimentación. Días después, la empresa informó de la presencia de agua en la tubería, situación que fue corregida y el motor se puso en operación sin problema alguno.

1. Una prueba de resistencia de aislamiento es obligatoria antes del arranque de un motor.
2. Se evitó un daño mayor en este motor.
3. La prueba empieza en el CCM o Panel de Control, si el valor no es adecuado se deberá ir directamente al motor, aislándolo de los cables.
